**Evaluación de una Estructura Existente
por ENSAYOS DE CARGA**

ENSAYO DE CARGA

Estructura: Cerchas metálicas – Perfiles conformados C (Simples para montantes y diagonales, cajón soldado para cordones) s/ tabiques HA

Ubicación: Cerro Dragón, Provincia de Chubut - Destino: Oficinas

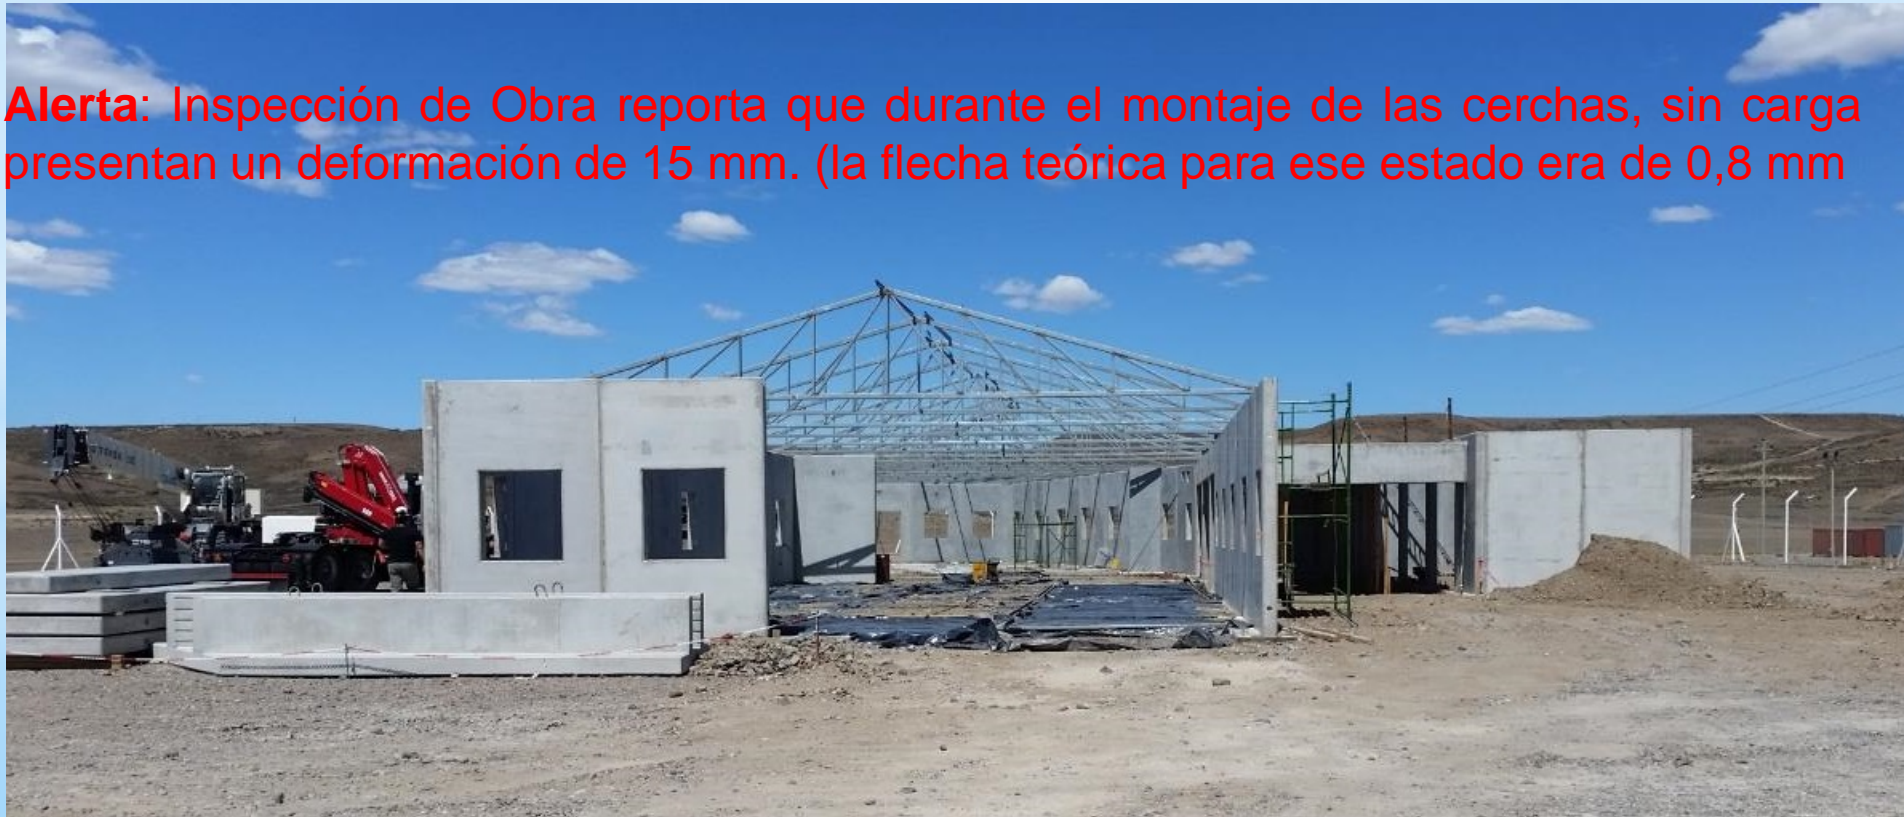
Alerta: Inspección de Obra reporta que durante el montaje de las cerchas, sin carga presentan un deformación de 15 mm. (la flecha teórica para ese estado era de 0,8 mm)

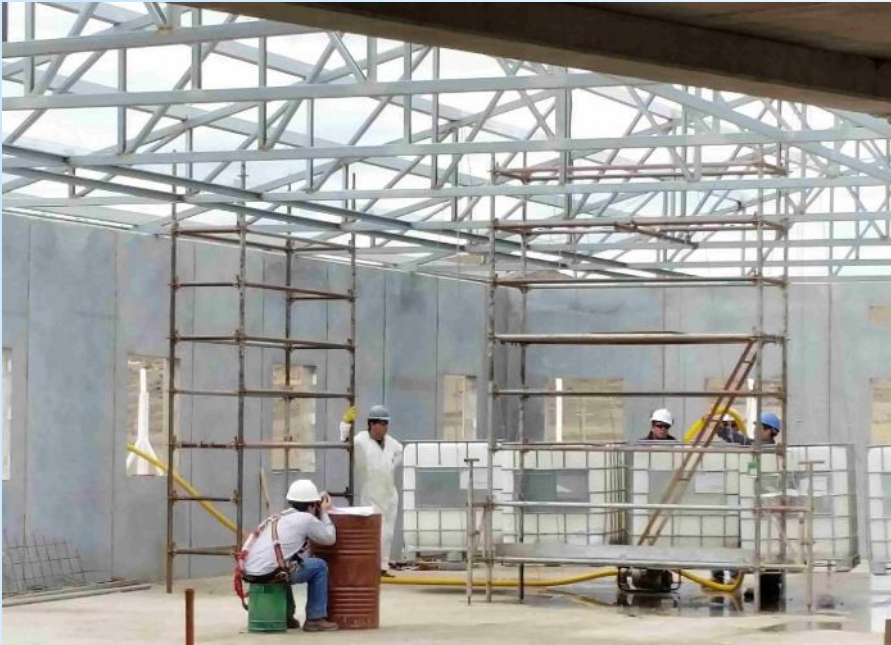
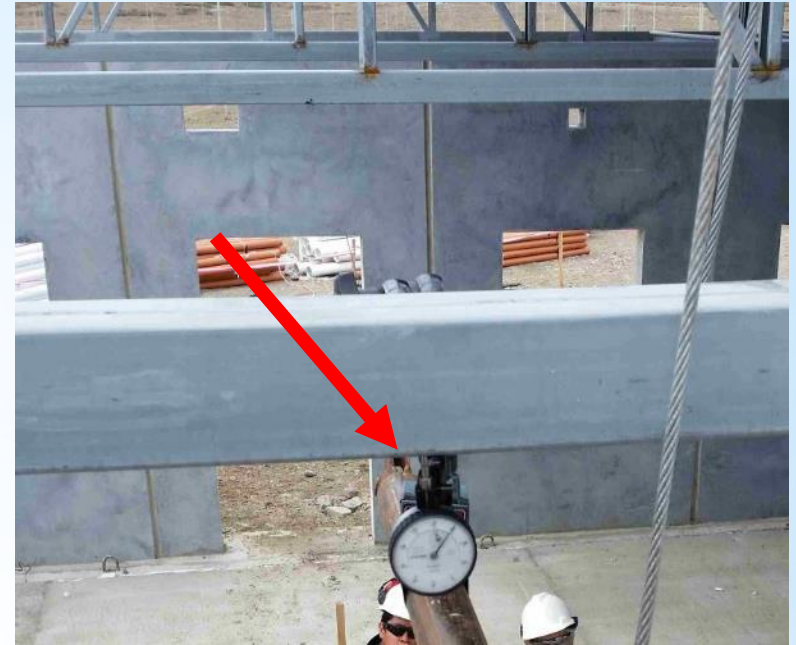
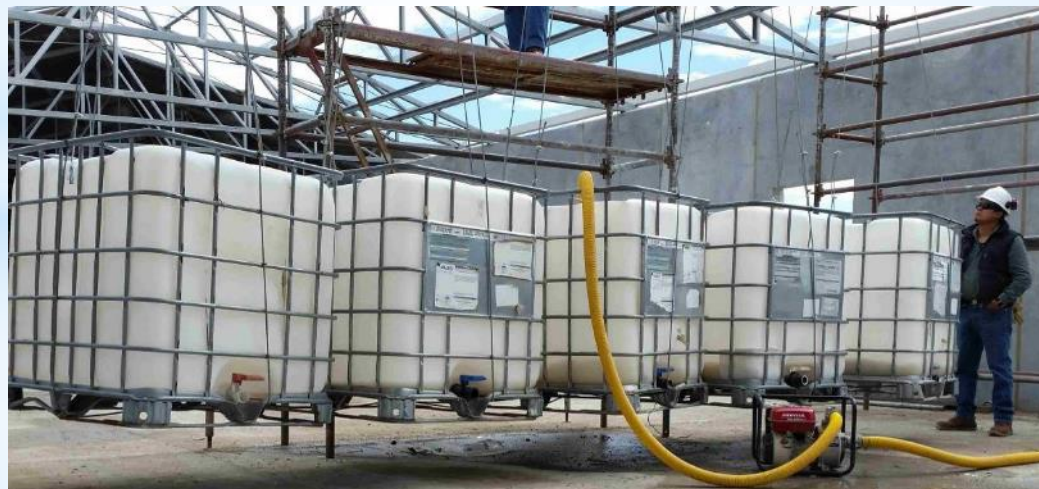
EJECUCIÓN DEL ENSAYO

- Incremento porcentual (Δf incremento) de deformación en 1 hora
- Flechas medidas respecto a teóricas (Δf teórico) resultan mayores a lo previsto, especialmente en los últimos escalones de carga (38% a 49%).
- Relación flecha luz dentro de los valores admisibles para cubiertas.
- Porcentaje de recuperación elástica del 80 % (solo se midió en un ensayo), implica que se ha producido una leve deformación plástica en la estructura.
- De acuerdo al certificado de calidad, los perfiles utilizados responden a los criterios de diseño utilizados.
- Irregularidades detectadas:
 - Condiciones finales (flecha) no medidas en 2 ensayos
 - Temperaturas no medidas en ninguno de los ensayos
 - Montaje de chapas en cercha durante ensayo (personal transitando sobre cercha).

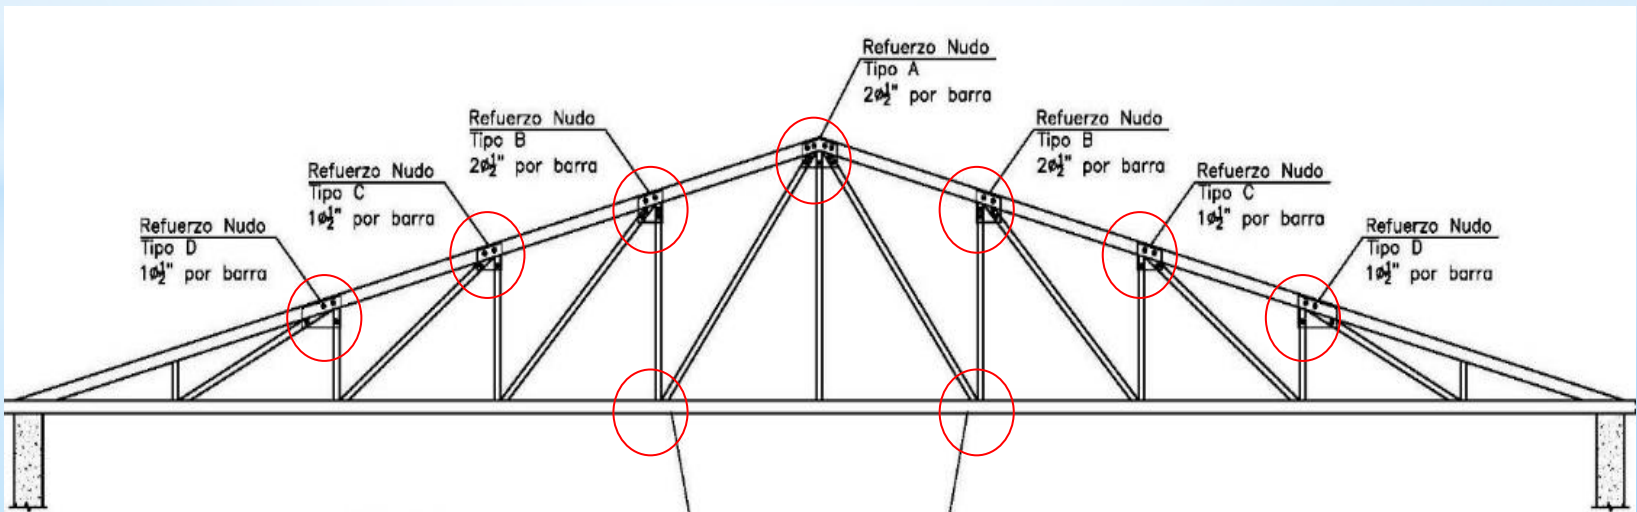
- No se respetó la documentación de proyecto. (Cordones de soldadura de mucho mayor espesor a los especificados) . Acopio y Montaje Inadecuado
- Deformaciones preexistentes debido al calor generado por un inadecuado procedimiento de soldadura (EPS) y excesivo tamaño del cateto en elementos de reducido espesor.
- Uniones a los cordones de la cercha defectuosos, por lo que las deformaciones medidas en los ensayos de carga excedan a las previstas en el análisis previo.
- Falta de arriostramiento del cordón inferior. Se decidió no incluir una pasarela cuyos soportes estaban previstos como arriostramientos en nudos centrales.
- Se recomendó completar soldaduras de nudos inferiores y con planchuelas los nudos superiores (debido a su difícil acceso) - agregar los arriostramientos faltantes.
