Los Ensayos No Destructivos en la Ingeniería Civil – Diálogo entre prestadores y usuarios

Comentarios y Demandas de “usuarios” *Ing. Tomás del Carril*

Caso 1: Ampliación de Luces de dos puentes sobre la Av. Gral. Paz

Caso 2: Puentes Acaraguá y Canal Torto

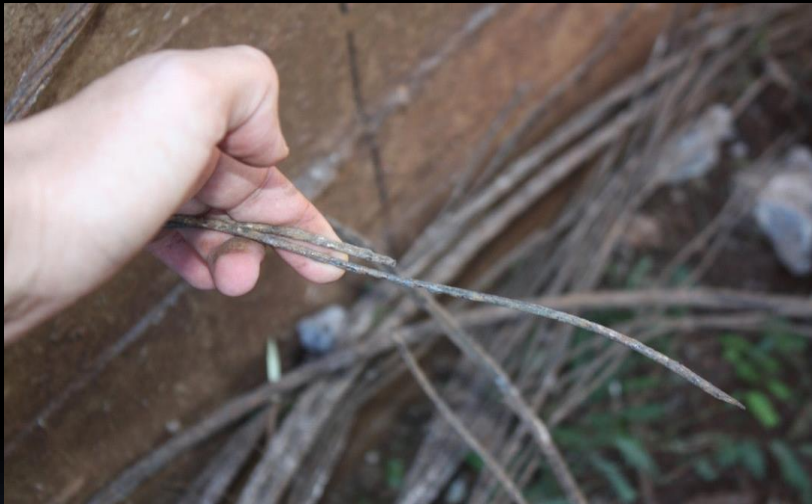
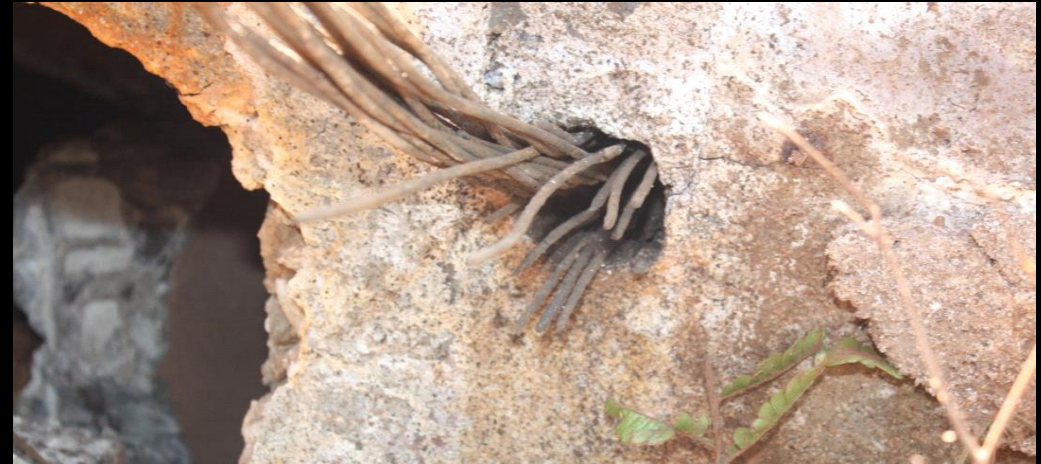
Puente Acaraguá

Tensor en conducto sin vaina y sin
inyección.
Alambres de pretensado cortados por
corrosión

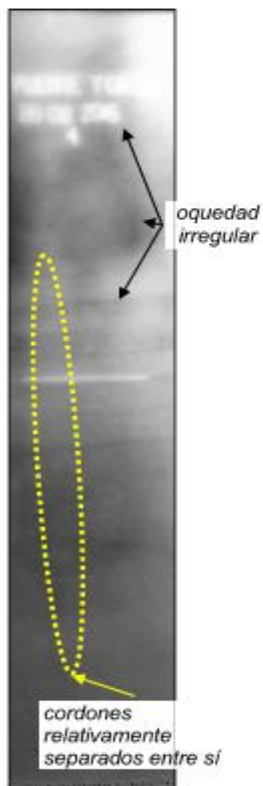
S1-G4

Oquedad
irregular

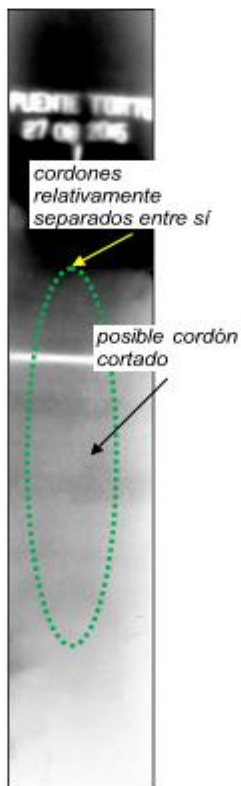
S3-G8

Cables
separados

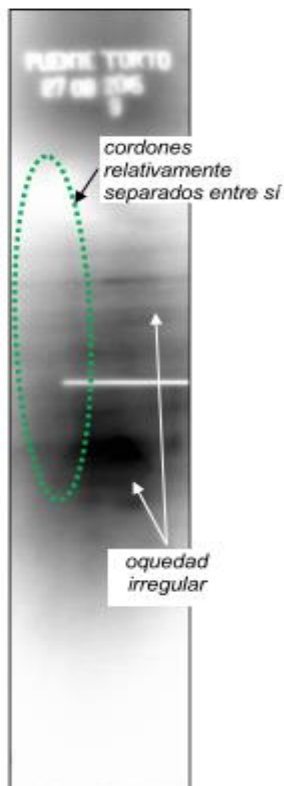
S4-G9

Cables
separados

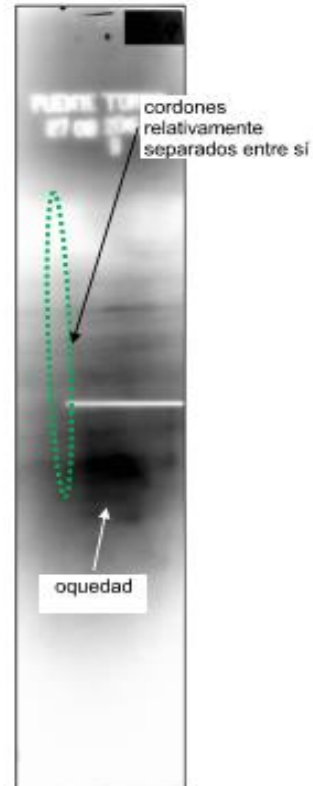
S4-G9

Cables
Relativamente
separados

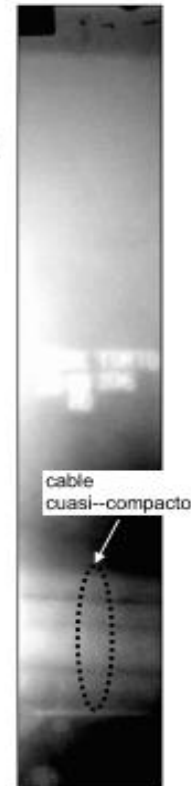
S8-G20

Cables
separados
cerca de
bloque de
anclaje

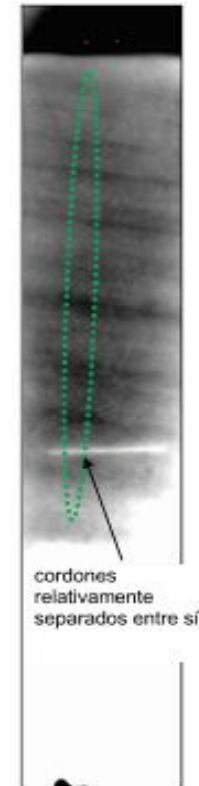
S10-G23

Posible
cordón
cortado

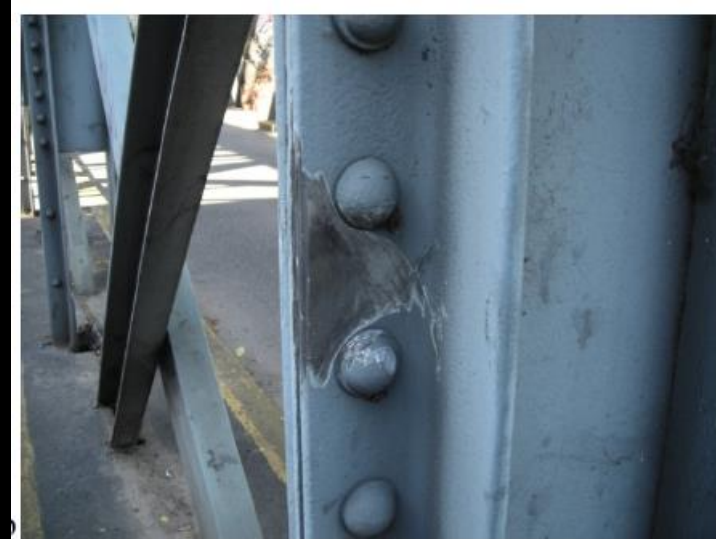
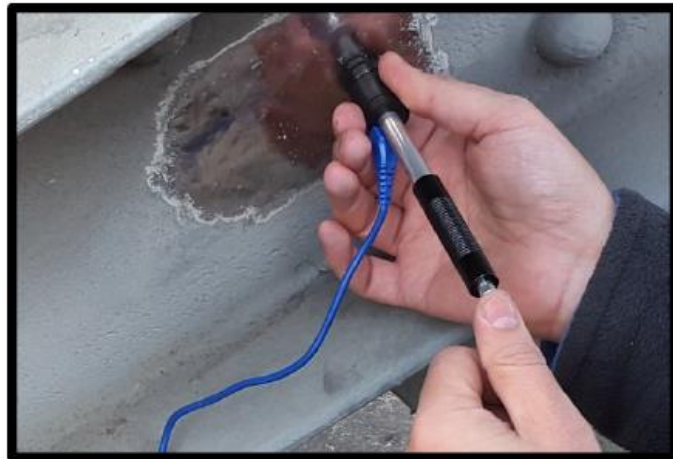
Ensayo en el sitio para determinar la Dureza Brinell

Puede verse que los resultados obtenidos para los perfiles y planchuela son similares y consistentes con los valores de dureza de aceros al carbono estructurales habitualmente empleados. Sin embargo, puede apreciarse una leve diferencia entre el material del perfil U, la planchuela y el perfil L, aumentando levemente la dureza y consistentemente la resistencia. Esto estaría asociado a un leve incremento en el contenido de C y/o Si o Mn en estos materiales. La resistencia a la tracción aproximada relacionada con estos valores de dureza sería de entre 370 MPa y 465 MPa, para los valores promedio mínimo y máximo, respectivamente.
