A partir de imágenes radiográficas,

- Diámetro y posición de armaduras
- Detección y medición de corrosión
- Oquedades
- Defectos de *grouting* en postensados

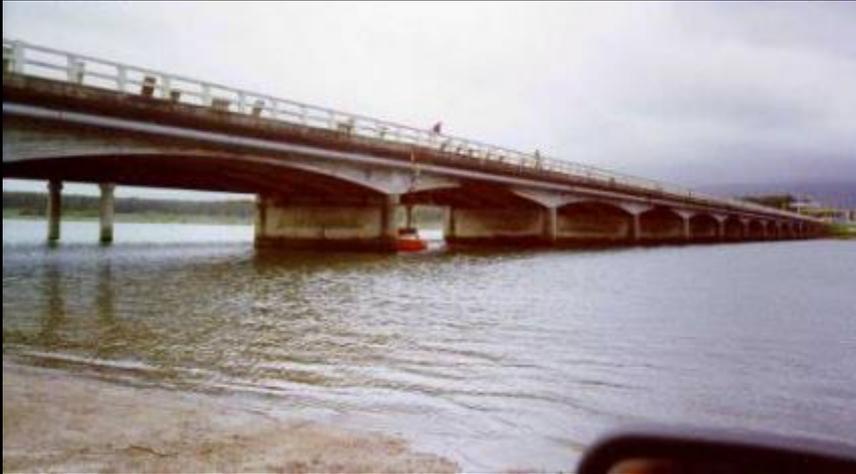
96
perforaciones
para 24
tensores sin
tocar un
hierro

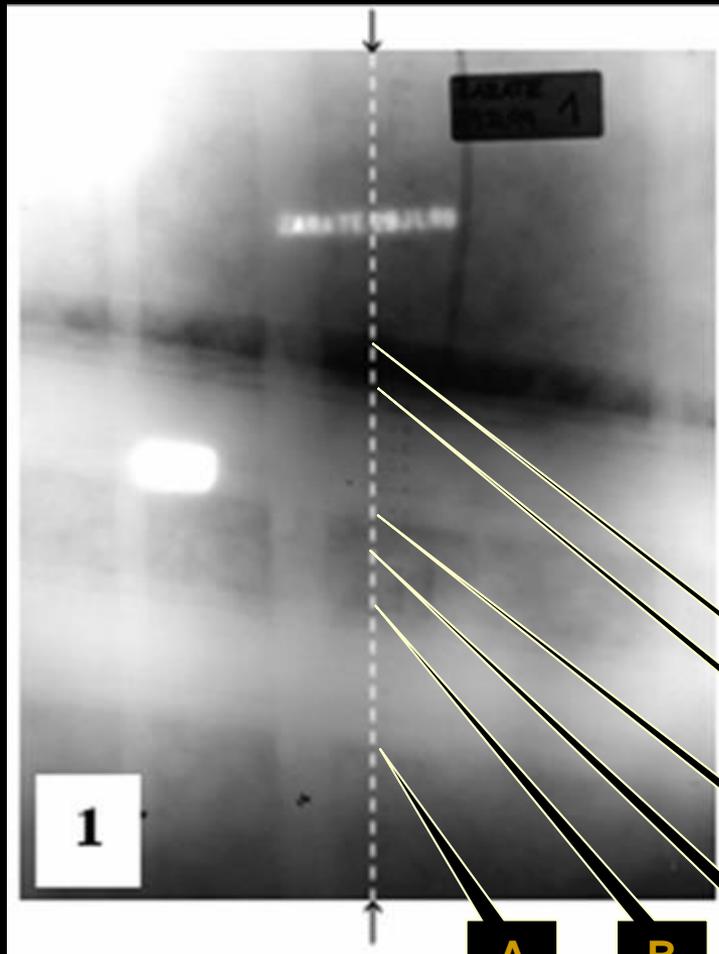
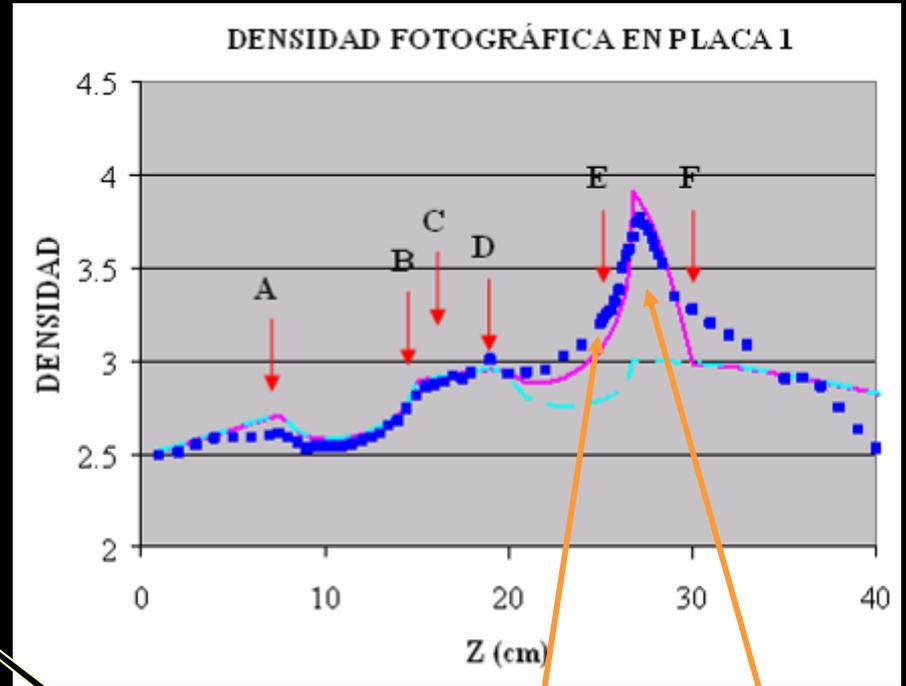
Deficiencia de espesor de acero de 7 mm

Vacío equivalente a 5 cm de aire

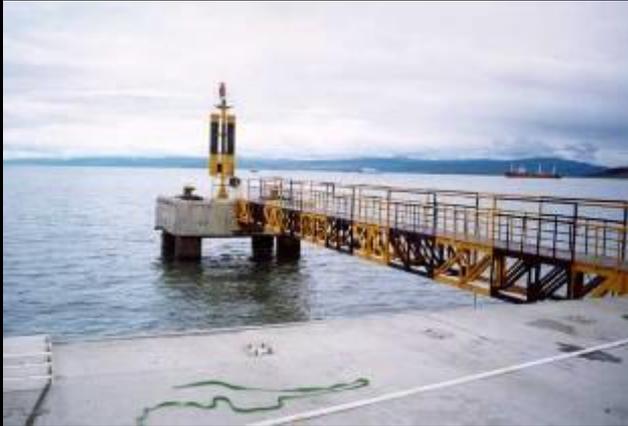
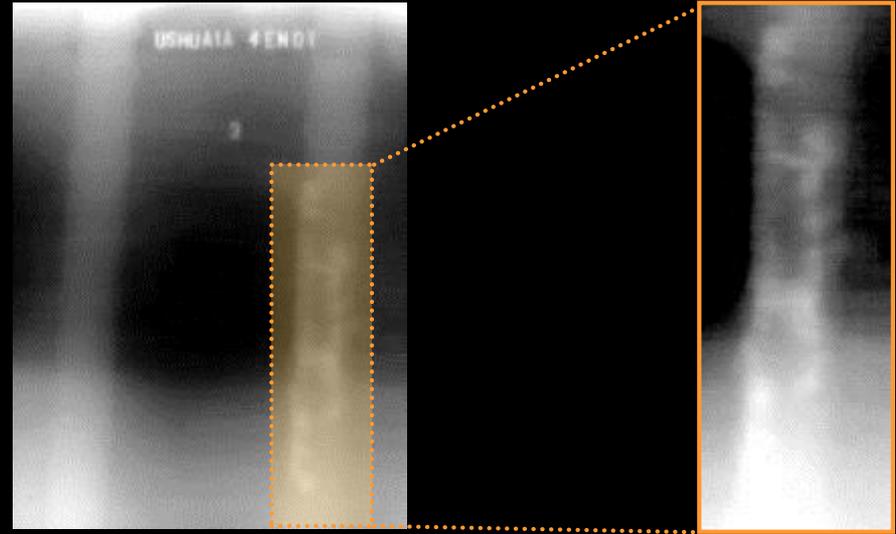
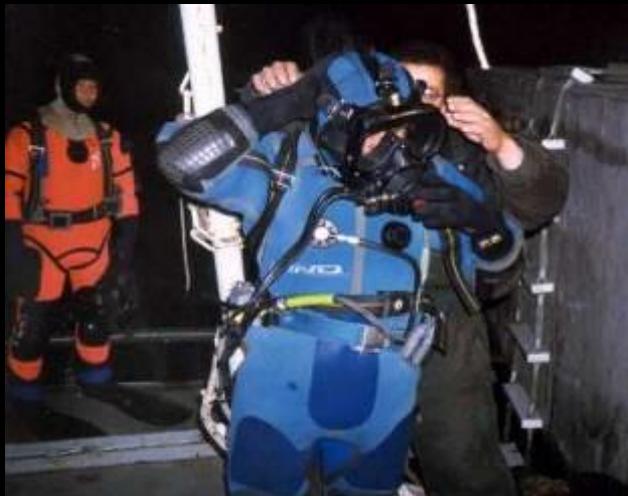
Centenares de puentes con "hinges" en las autopistas del Reino Unido.

Hacen falta métodos para detectarla.

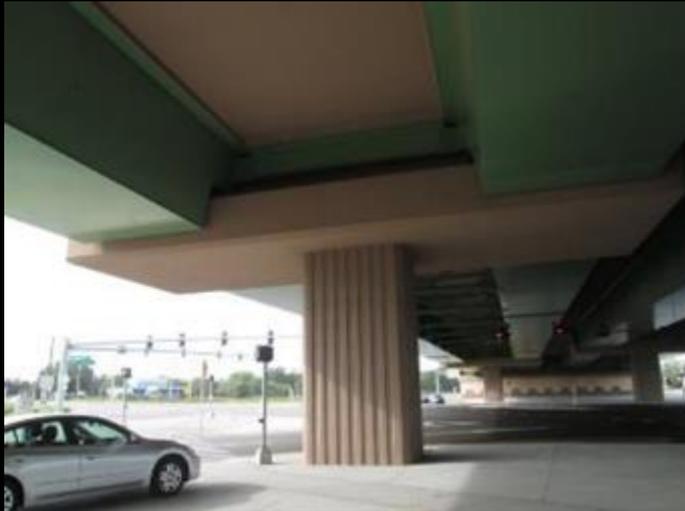
Muestras de Simpson, Gumpertz y Heger, Mass. USA

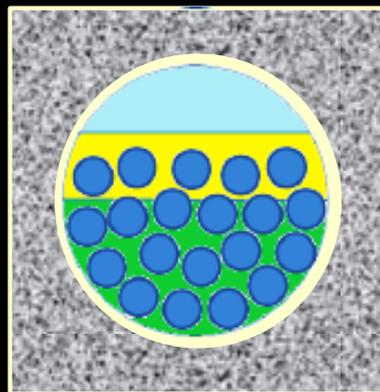
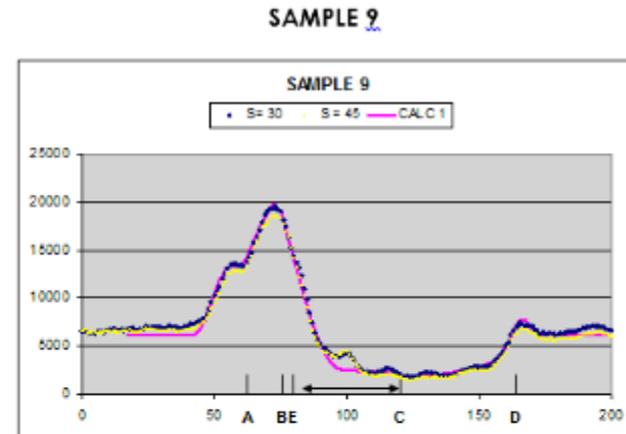
Calculation is for 3=80. Uncertainty in C is indicated with the double arrow
