**Evaluación de una Estructura Existente
por ENSAYOS DE CARGA**

ENSAYO DE CARGA

Estructura: Cerchas metálicas – Perfiles conformados C (Simples para montantes y diagonales, cajón soldado para cordones) s/ tabiques HA

Ubicación: Cerro Dragón, Provincia de Chubut - Destino: Oficinas

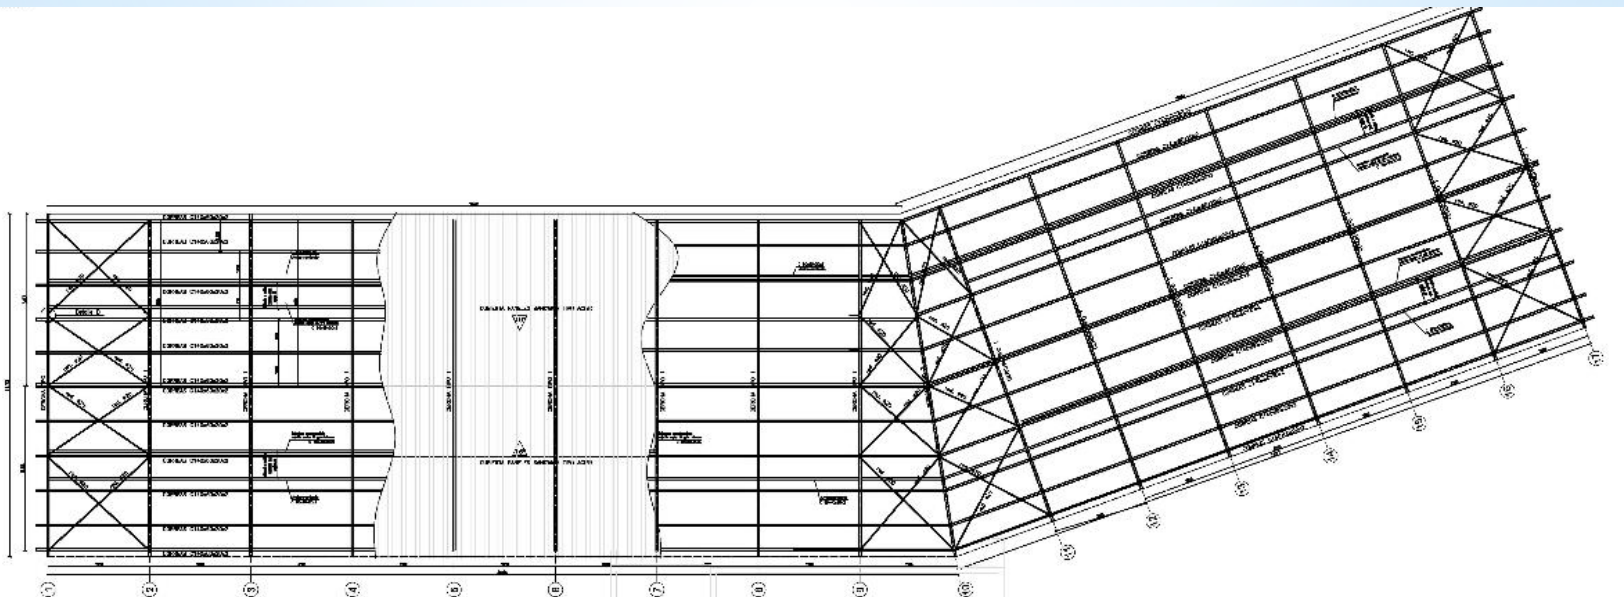
Alerta: Inspección de Obra reporta que durante el montaje de las cerchas, sin carga presentan un deformación de 15 mm. (la flecha teórica para ese estado era de 0,8 mm)

Deformaciones (flechas
y alabeos) en cerchas

Revisión de cálculo:
valores admisibles -
Inspección

Solicitud de ensayo de carga
por Laboratorio Especializado

Ensayo con personal y medios de obra.
(Distancia, tiempos y dificultades administrativas)

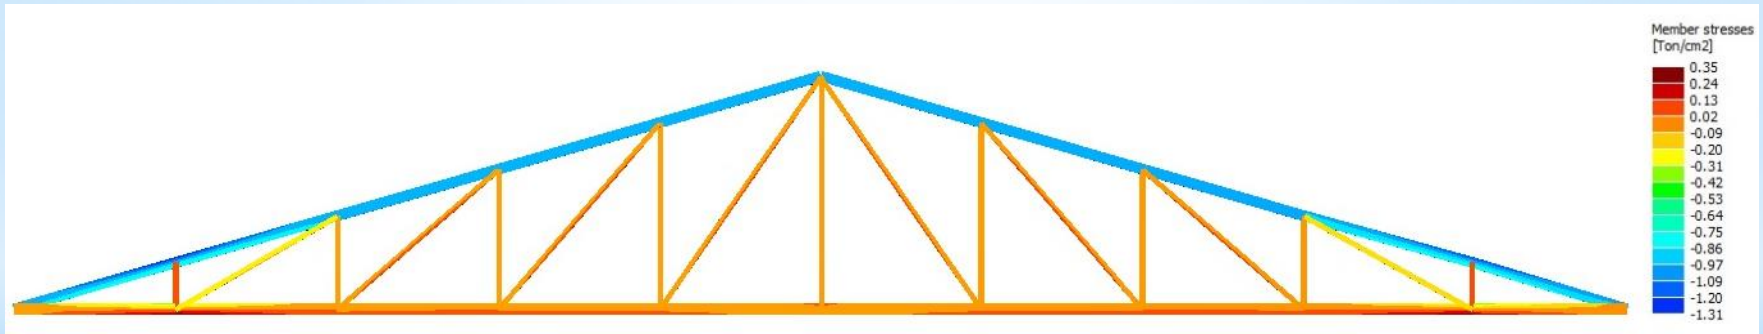
↓
Tensiones y deformaciones para carga de ensayo

CASO DE CARGA	FLECHA	
	f (cm)	f/L
PP	0.05cm	L/23000
D	0.36cm	L/3194
D+Dp+L+S	0.81cm	L/1420
D+Dp+L+Wp	1.15cm	L/1000
D+Dp+Ws	-1.12cm	L/1027

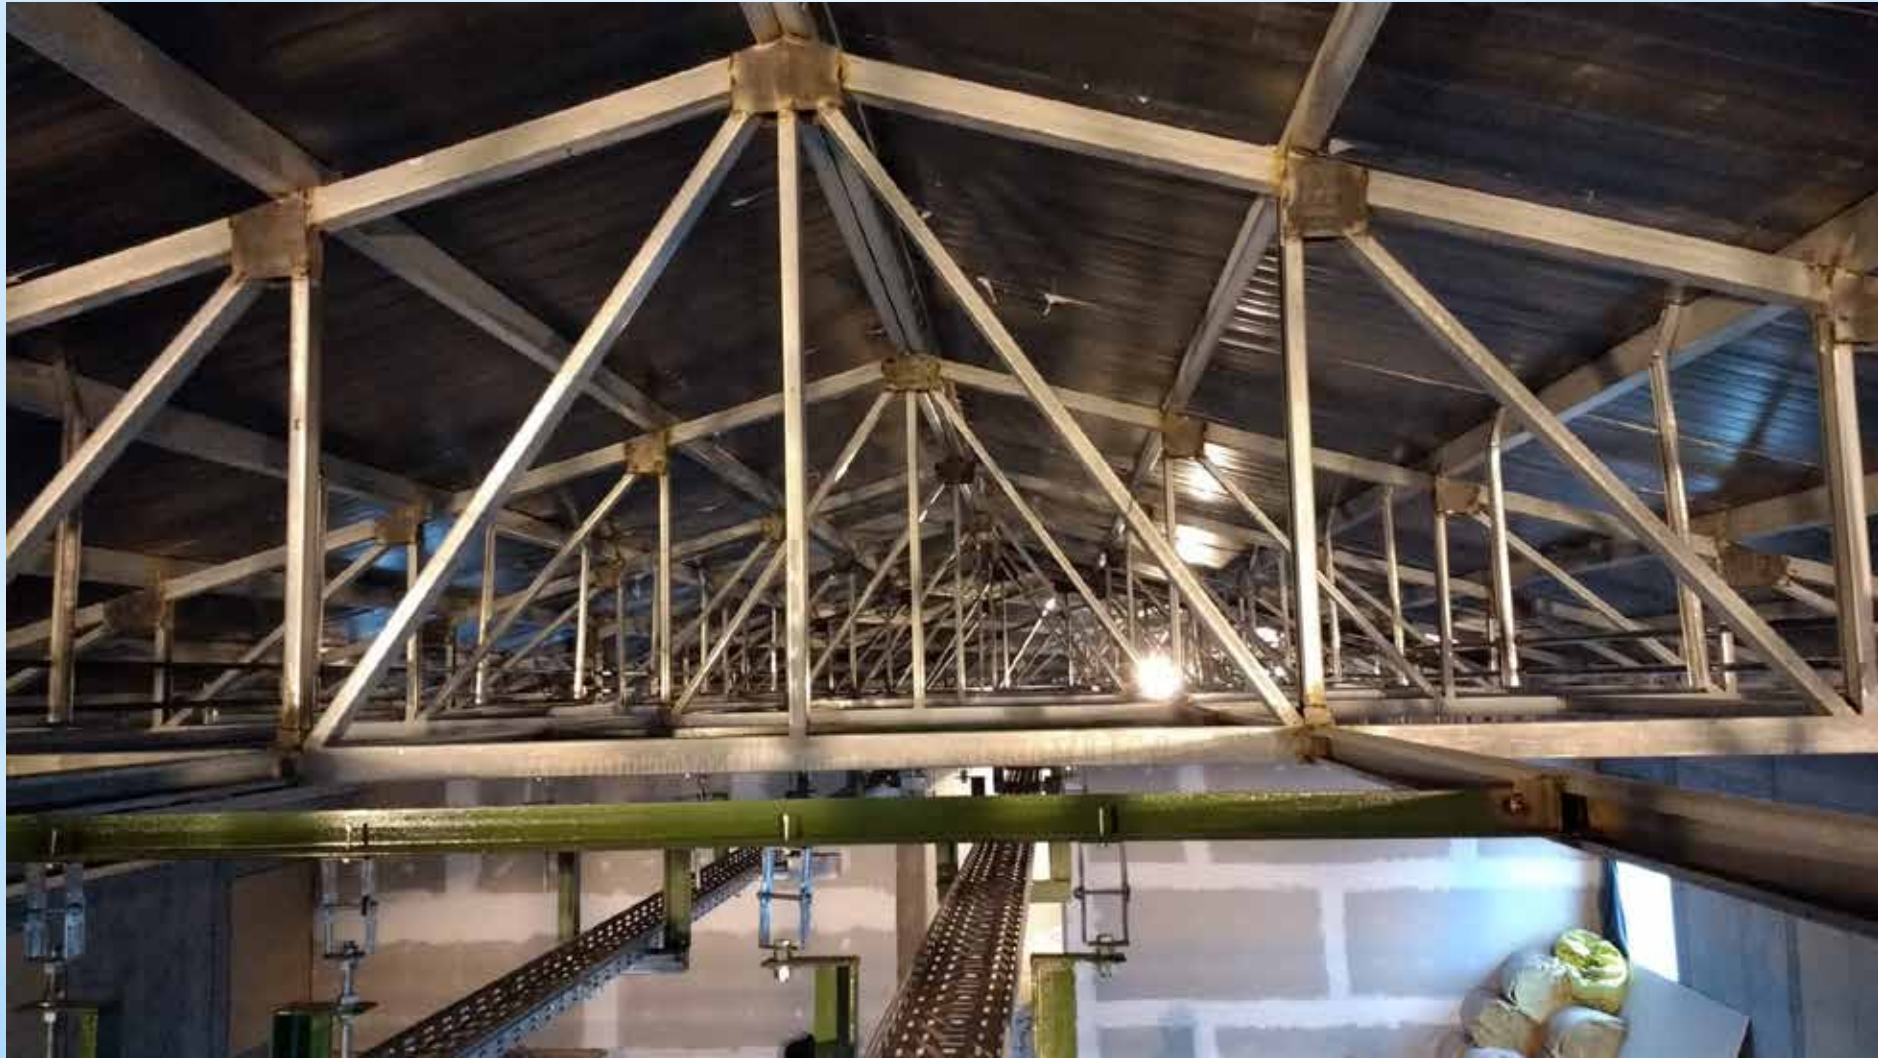
ESTRUCTURA FINALIZADA

- No se respetó la documentación de proyecto. (Cordones de soldadura de mucho mayor espesor a los especificados) . Acopio y Montaje Inadecuado
- Deformaciones preexistentes debido al calor generado por un inadecuado procedimiento de soldadura (EPS) y excesivo tamaño del cateto en elementos de reducido espesor.
- Uniones a los cordones de la cercha defectuosos, por lo que las deformaciones medidas en los ensayos de carga excedan a las previstas en el análisis previo.
- Falta de arriostramiento del cordón inferior. Se decidió no incluir una pasarela cuyos soportes estaban previstos como arriostramientos en nudos centrales.
- Se recomendó completar soldaduras de nudos inferiores y con planchuelas los nudos superiores (debido a su difícil acceso) - agregar los arriostramientos faltantes.
